## R C床版上面の損傷と路面のひび割れ

ニチレキ株式会社 正会員 ○永塚 竜也  
ニチレキ株式会社 正会員 近藤 成則

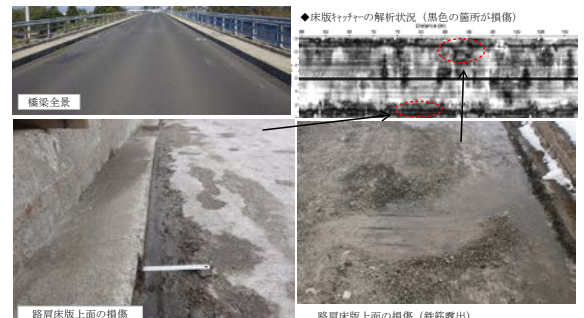
床版上面の損傷箇所は、写真-1に示す自走式の電磁波測定車を舗装表面上に走行させ発見した。また、舗装表面のひび割れは、当車に備えている測定装置より計測した。測定車より発見した損傷箇所は、舗装修繕工事が予定されている9橋(国道3橋、地方道6橋)で切削や開削に立会い、現場と概ね整合が取れていることを確認している。(写真-2)。

写真-2 床版キャッチャーの解析画面と路肩の損傷状況

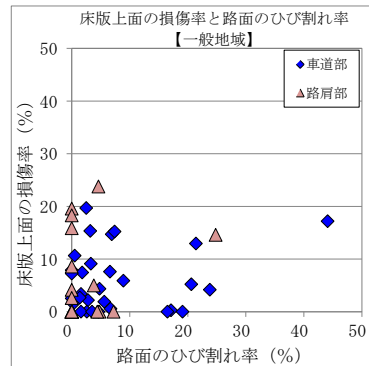
- ・路面のひび割れ率と床版上面の損傷率に明確な関係は見いだせなかった。
- ・路肩部は、路面のひび割れ率が小さくても床版上面の損傷率が高い橋梁があった。
- ・路面のひび割れ率がゼロでも床版上面の損傷が生じている橋梁が 5 割以上確認された。
- ・積雪寒冷地域の床版上面の損傷率は一般地域より大きい傾向であった。

図-1 路面のひび割れ率(%)と床版上面の損傷率(%)【一般地域】

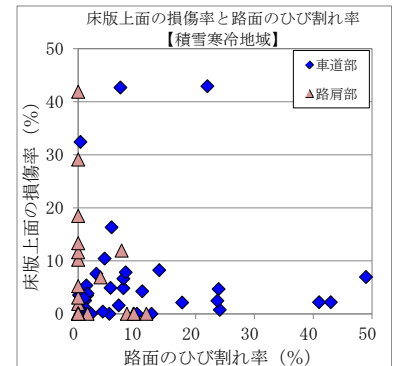
図-2 路面のひび割れ率(%)と床版上面の損傷率(%)【積雪寒冷地域】

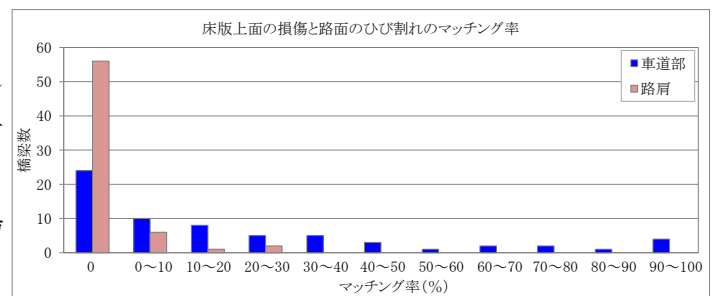
床版上面の損傷と路面のひび割れのマッチング率をヒストグラムで整理した(図-3)。図-3に示すとおり床版上面の損傷は、必ずしも路面のひび割れ発生箇所と一致しないことが確認された。

特に路肩部に床版上面の損傷が生じている橋梁は、マッチング率がゼロ、つまり路面にひび割れが発生していない床版が全体の 8 割強であった。なお、マッチング率が 90%以上を示す橋梁は、いずれも路面に多くのひび割れ(ひび割れ率が40%以上)が発生している場合であった。

図-3 マッチング率のヒストグラム
